*Figura 1: Via Belvedere a San Benedetto Val di Sambro (BO).*

*Figura 3: Accesso al civico 2/27, di via Belvedere a San Benedetto Val di Sambro (BO).*

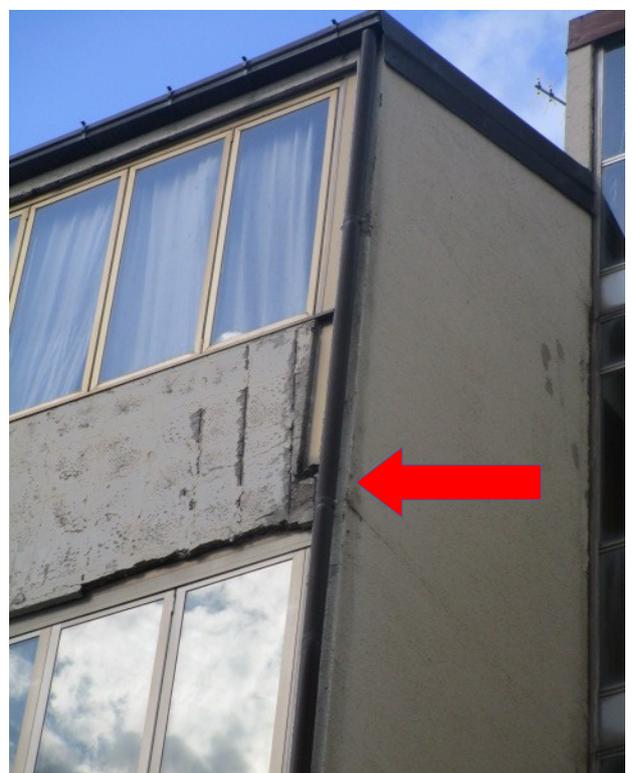
*Figura 4: Faccia del palazzo, in condizioni precaria sicurezza e manutenzione.*

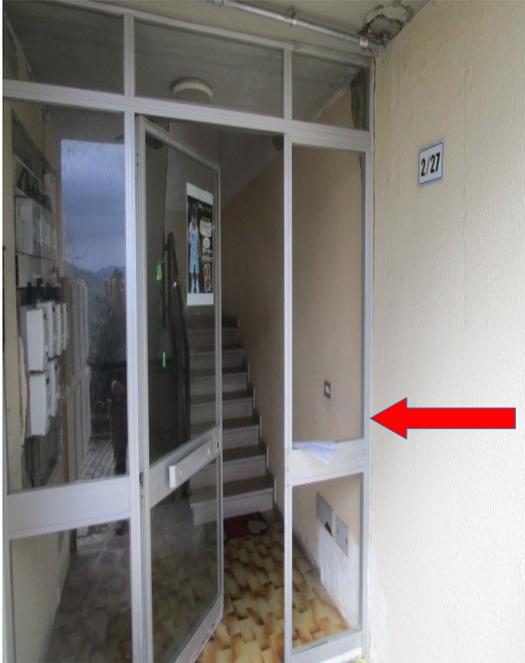
*Figura 5: Ingresso alla palazzina, di via Belvedere 2/27, con vetro d'accesso sfondato.*

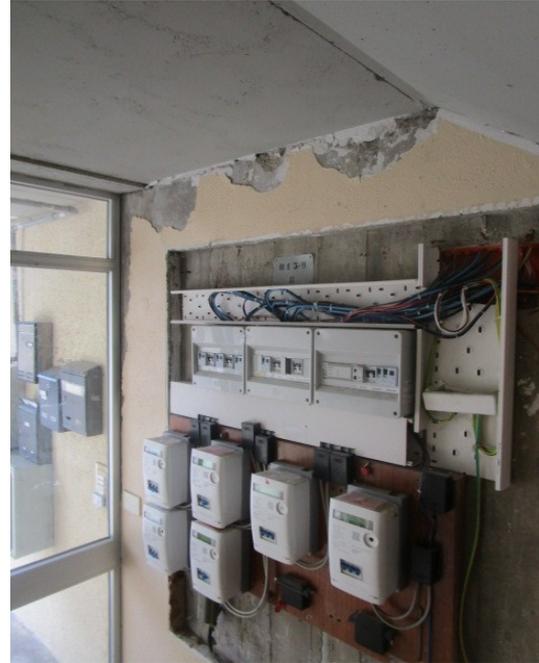
*Figura 6: Impianti elettrici collettivi, incustoditi e malsicuri.*

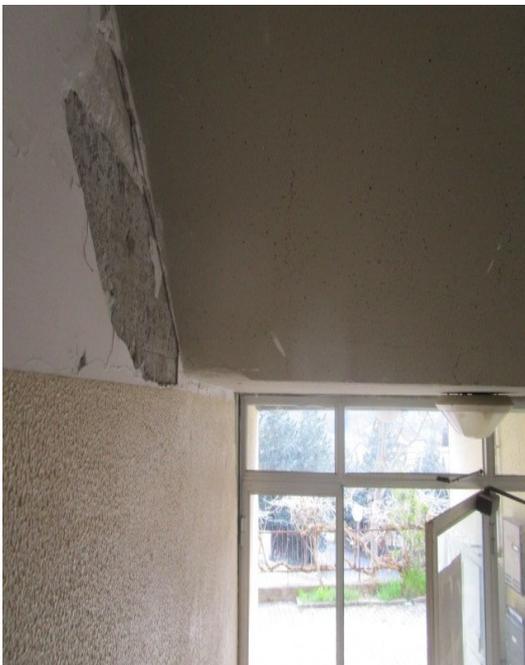
*Figura 7: Precaria manutenzione, delle parti comuni del fabbricato.*

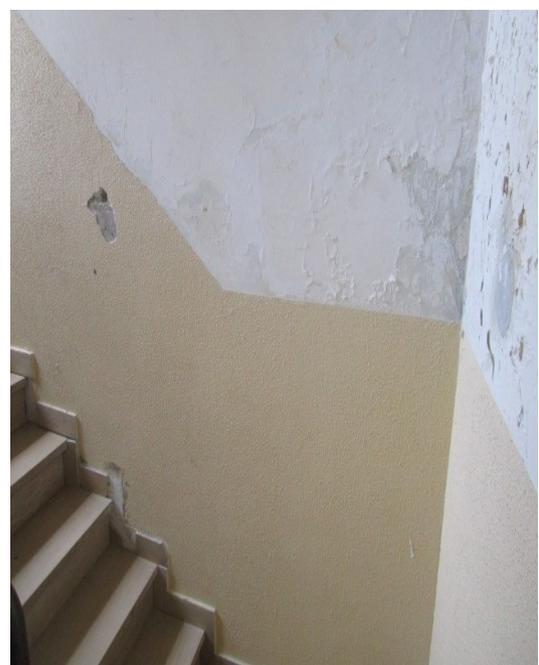
*Figura 8: Intonaci del corpo scale, degradati da infiltrazioni.*

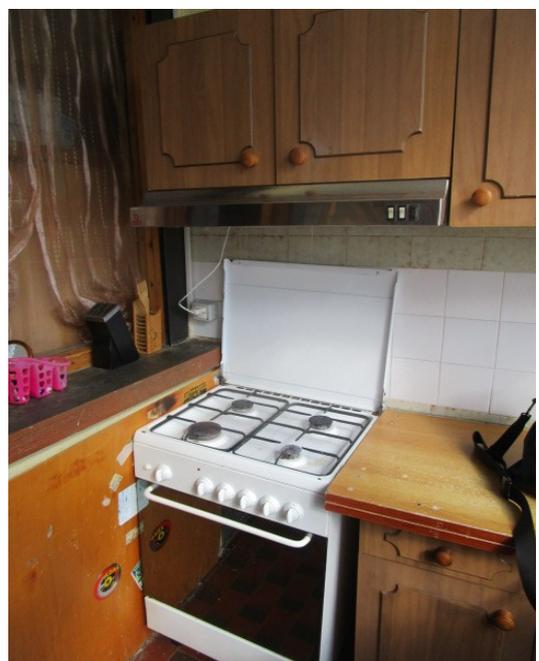
*Figura 12: Utilizzo improprio della loggia, con elettrodomestici e dotazioni da cucina.*

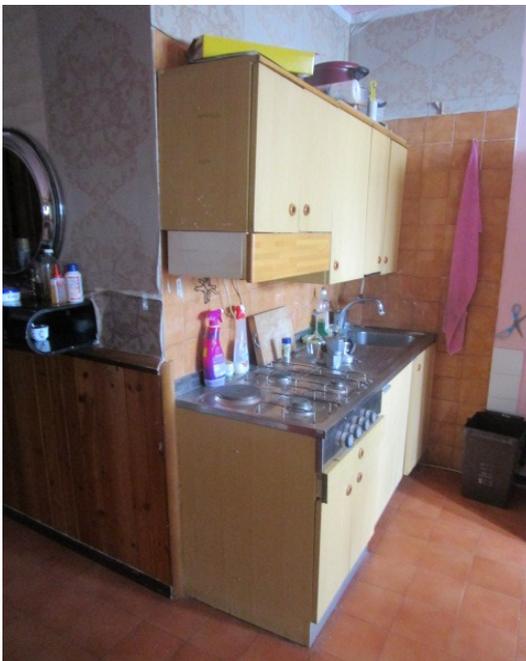
*Figura 15: Angolo di cottura, interno all'appartamento, sprovvisto d'aspirazione dei fumi.*

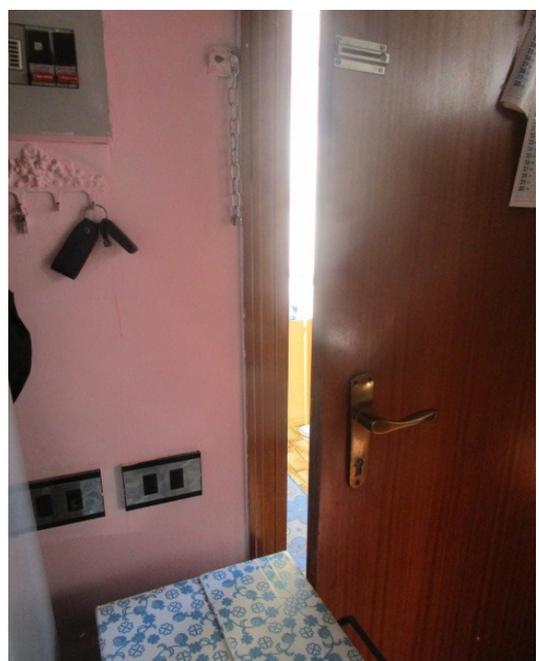
*Figura 16: Dotazioni antichate degli infissi e fuori norma, per l'impianto elettrico.*

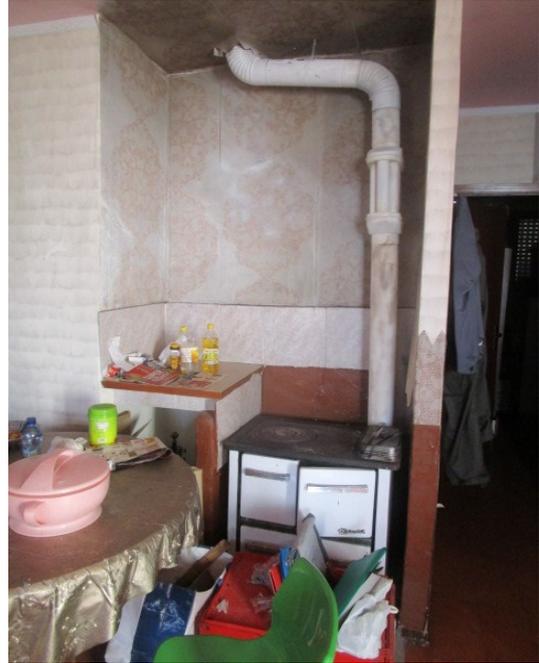
Figura 18: Demolizione del camino in muratura e sostituzione con stufa a legna.

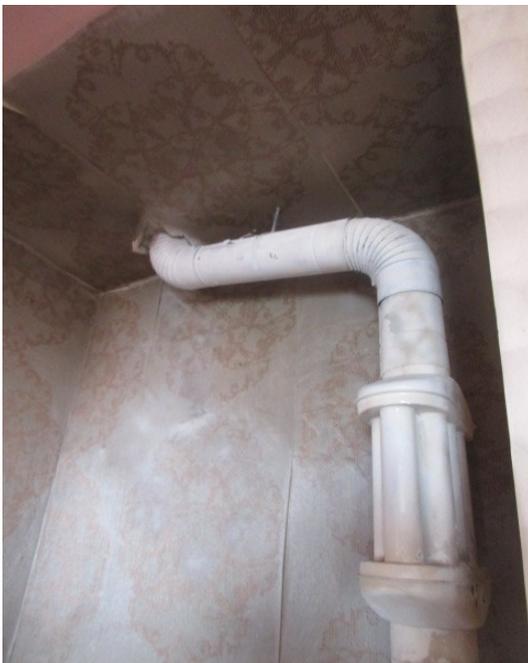
Figura 19: Raccordo instabile, dei condotti fumari.

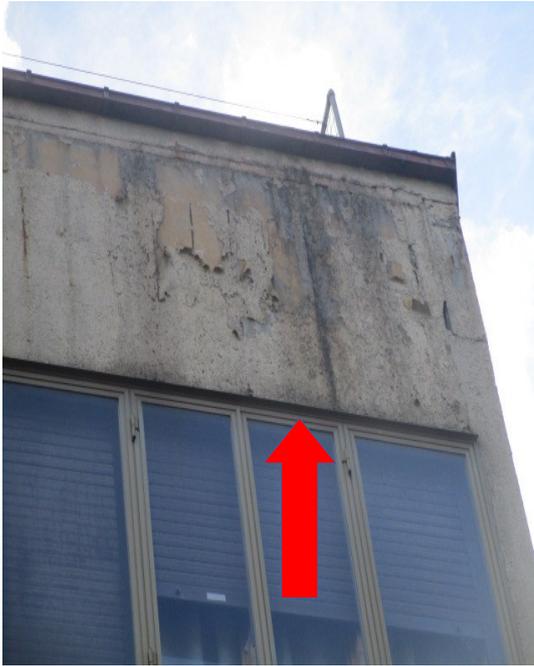
*Figura 25: Precaria manutenzione e sicurezza, del prospetto condominiale a monte.*

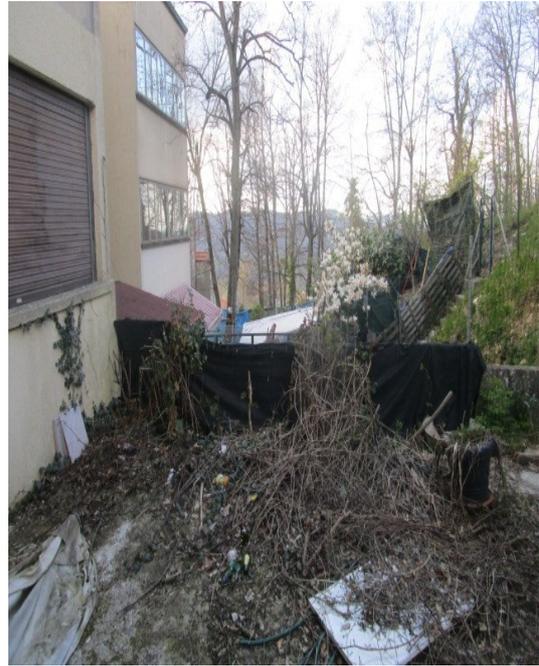
*Figura 26: Patio interno, in condizioni immonde.*

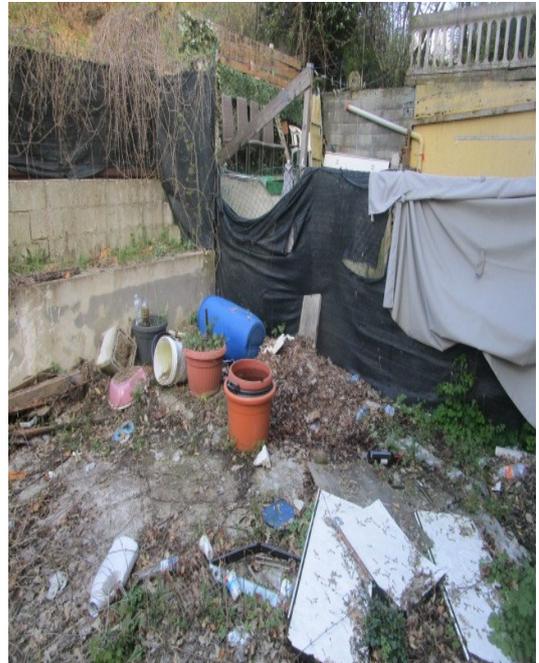
*Figura 28: Stato deprecabile, del cortile esclusivo.*
