Planimetria dell'immobile situato nel Comune di MONZUNO Via RINASCITA (GIA' VIA DELLA CHIESA)
Di via P.R.B. PLASTICA RASTIGNANO s. SOC. IN ACC. SEMPL. CON SEDE IN RASTIGNANO (BO)
Allegata alla dichiarazione presentata all'Ufficio Tecnico Erariale di BOLOGNA

Catasto dei Fabbricati - Situazione al 31/01/2020 - Comune di MONZUNO (F706) - < Foglio: 30 - Particella: 459 - Subalterno: 2 >
VIA DELLA RINASCITA n. 46 piano: 1-2;

RILIEVO DELLO STATO ATTUALE DELL'UNITA' IMMOBILIARE SUB. 2, PIANO PRIMO

RILIEVO DELLO STATO ATTUALE DELL'UNITA' IMMOBILIARE SUB. 2, PIANO SECONDO E TERRA

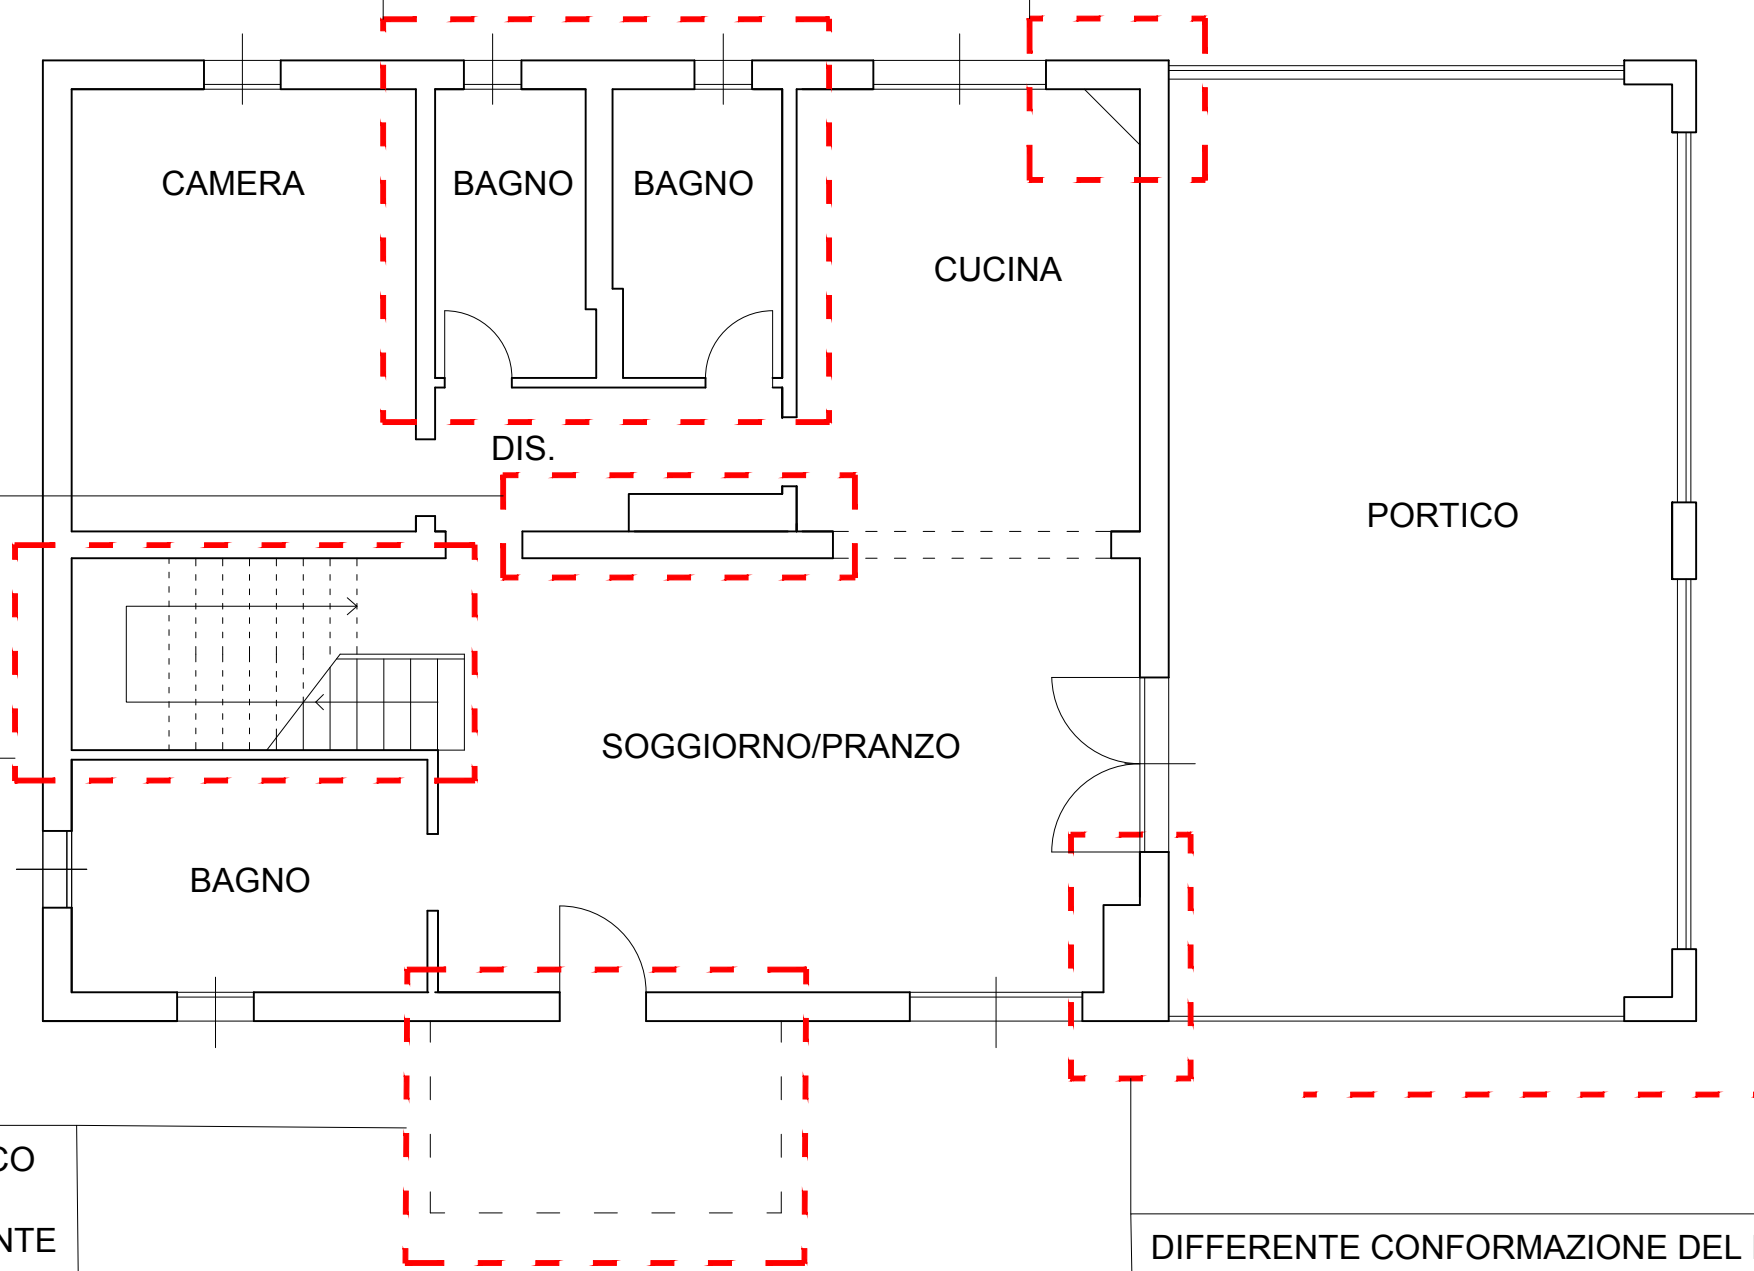
LIEVE DIFFERENZA NELLA DIMENSIONE DEI LOCALI BAGNI

PRESENZA DI UN CAMINO

IL PORTICO ATTUALMENTE RISULTA CHIUSO CON ELEMENTI FISSI CHE ANDRANNO ASPORTATI PER RIPRISTINARE LA SUP. COME CONDONATA ORIGINARIAMENTE

PRESENZA DI UNA STRUTTURA TIPO CAVEDIO NELLA ZONA DISIMPEGNO

PRESENZA DI UN ERRORE DAL PUNTO DI VISTA GRAFICO DEL NUMERO DEI GRADINI.
PRESENZA DI UN VANO SOTTOSCALA CON ALL'INTERNO UNA SCALA DI COLLEGAMENTO AL PIANO INFERIORE NON LEGITTIMA

PRESENZA DI UNA STRUTTURA TIPO PORTICO APERTO ALL'INGRESSO IN LUOGO DI UNA STRUTTURA TIPO VERANDA ORIGINARIAMENTE CONCESSIONATA

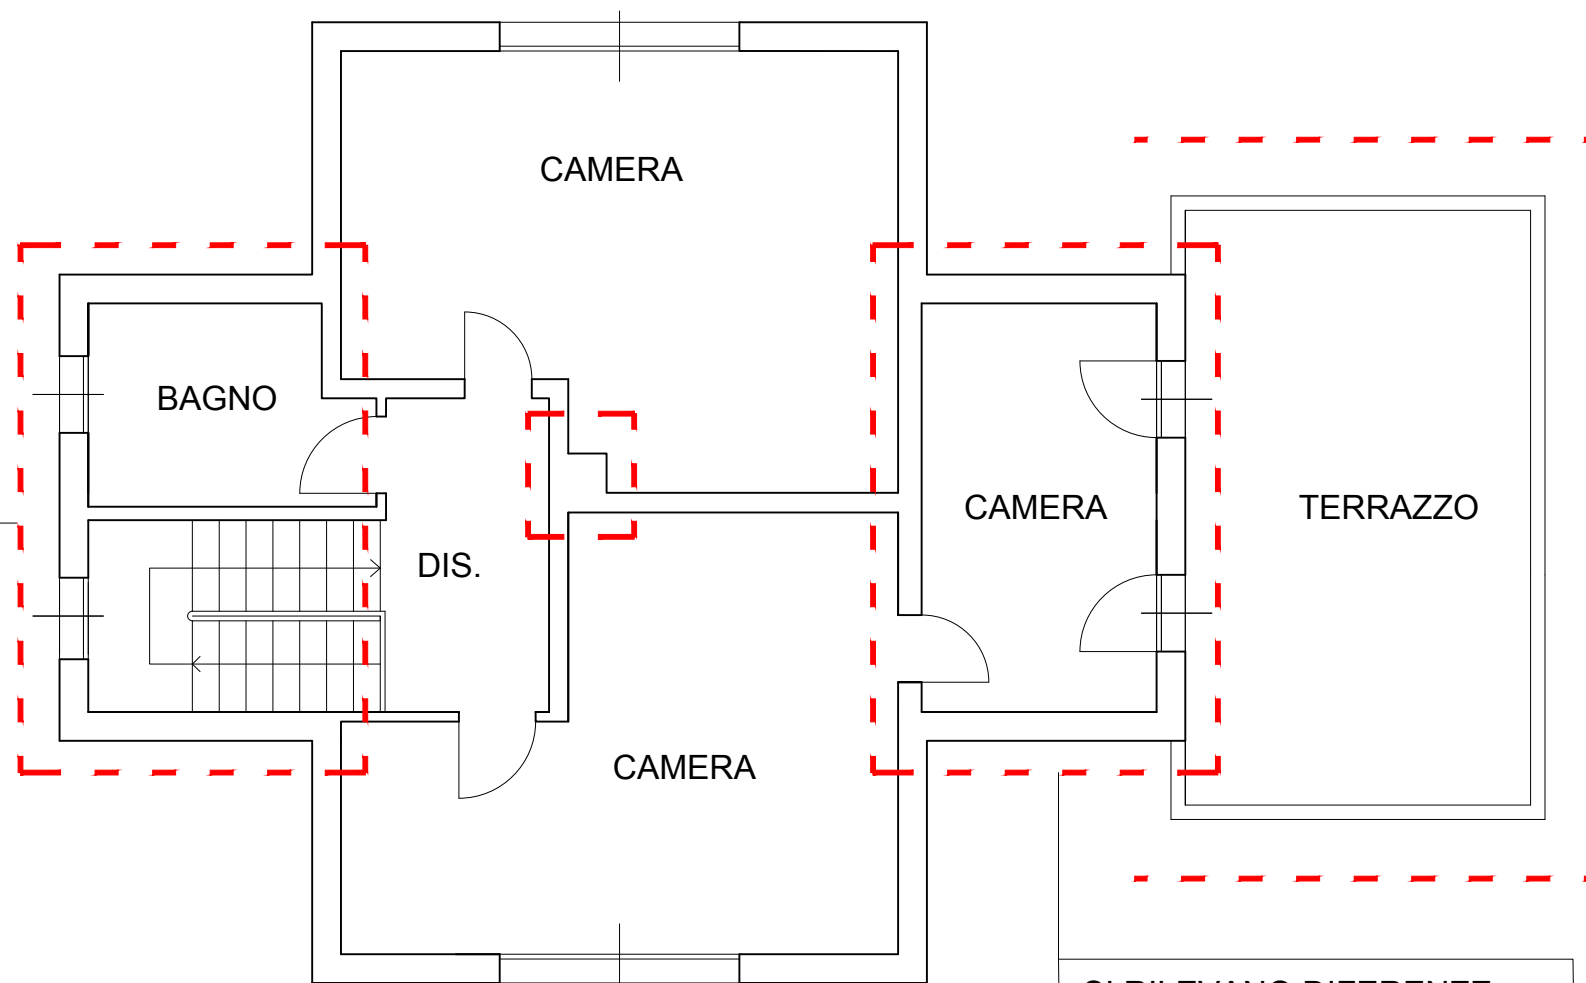
SI RILEVANO DIFFERENZE DIMENSIONALI PER QUANTO RIGUARDA I CORPI LATERALI

LIEVE DIFFERENZE NELLE QUOTE DEL TERRAZZO RISPETTO A QUANTO DICHIARATO NEL CONDONO

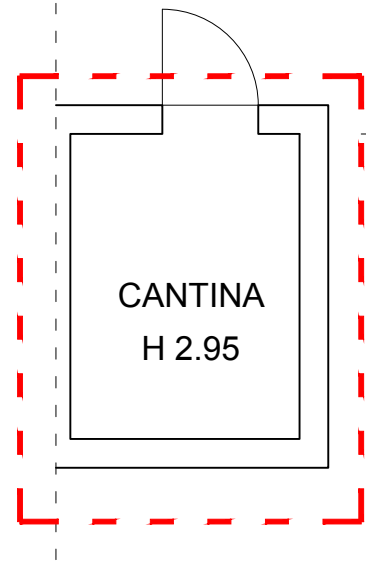
LA CANTINA E' STATA REALIZZATA IN LUOGO DELLA CENTRALE TERMICA E PRESENTA DIMENSIONI DIFFERENTI OLTRE AD ESSERE PRIVA DI FINESTRA
